Transparante gevelbekleding

Onvolkomenheden storend zichtbaar

Bij de oplevering van een kantoorpand treft de opdrachtgever vuil en vlekken in de gevel aan. Uit onderzoek blijkt dat onvolkomenheden in de constructie door de transparante gevelbekleding zichtbaar zijn.

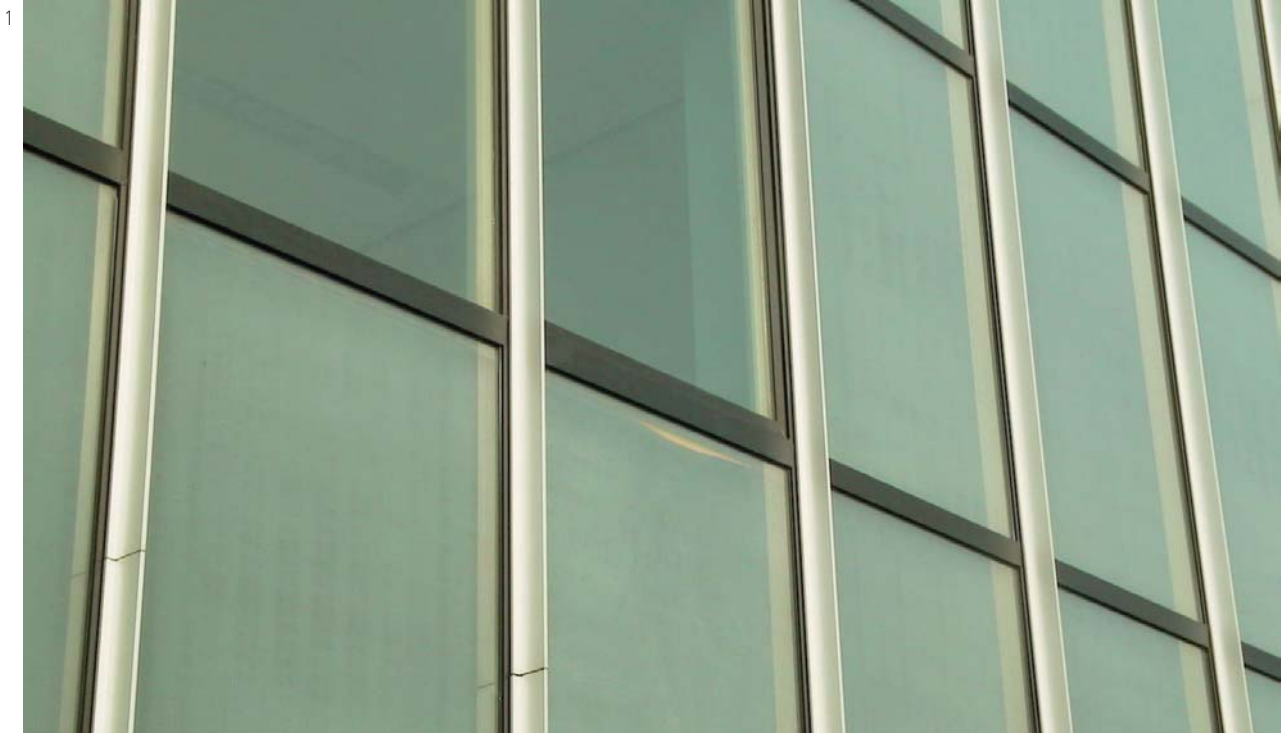
1. Transparante gevelbekleding. Echter: ook de onvolkomenheden worden zichtbaar.
2. Door de hoog oplopende temperaturen in de spouw zijn de kunststof profielen vervormd.
3. Vuil in de achterliggende constructie.
4. Koude- en warmtebrug verminderen gebruikscomfort.
5. Alkalische leksporen aan de binnenzijde van het paneel.

Het verdient aanbeveling bij dergelijke toepassingen niet alleen af te gaan op de resultaten van het beoordelen van een mooie en opgepoetste mock-up. Laat de mock-up gedurende een langere periode intact en beoordeel de resultaten na verloop van tijd, of bekijk vergelijkbare oplossingen bij eerdere projecten met een kritisch oog. En soms is het goed van een voornemen af te stappen.

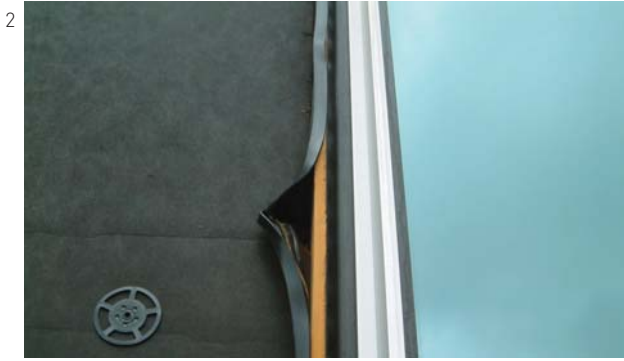
Na demontage van de panelen ter plaatse van de gele en zwarte vlekvorming werd de oorzaak hiervan duidelijk. De zwarte PVC strips die waren aangebracht om de geel gekleurde stroken isolatiemateriaal aan het oog te onttrekken, bleken te zijn vervormd.

Mede als gevolg van de transparantie van de panelen kan de temperatuur in de spouw van de gevelconstructie oplopen tot ca 100°C. Bij dergelijke hoge temperaturen deformeert het PVC-materiaal. De PVC strips zijn verwijderd en het isolatiemateriaal is voorzien van een zwarte coating die bestand is tegen hoge temperaturen en UV.

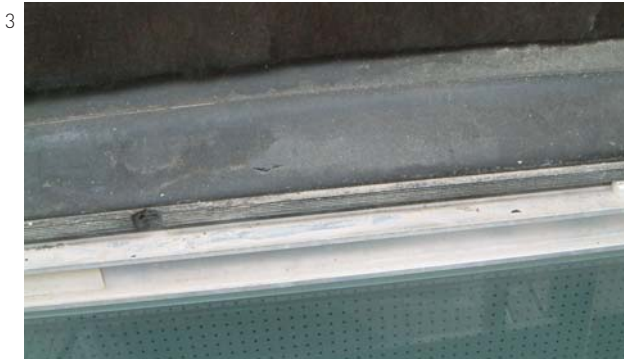
De leksporen aan de spouwzijde van de transparante glazen panelen bleken alkalisch te zijn en goed te hechten aan het gezeefdrukte oppervlak. De sporen beperkten zich tot een bepaalde gebouwhoogte. In de achterliggende constructie lag cementgebonden materiaal zoals specieresten en stofvuil. Uit de bouwgeschiedenis bleek, dat de gevel in de lager gelegen gedeelten al werd gemonteerd terwijl hoger nog beton werd gestort.

Om leksporen in het midden van de panelen te voorkomen, kwamen in de bovenregels nieuwe rubber beglazingsprofielen en zijn er ventilatieopeningen aan de bovenzijde ter plaatse van de stijlen gemaakt. Voordat de gereinigde panelen in de gevel werden teruggezet, is de achterliggende constructie ontdaan van stof en specieresten.

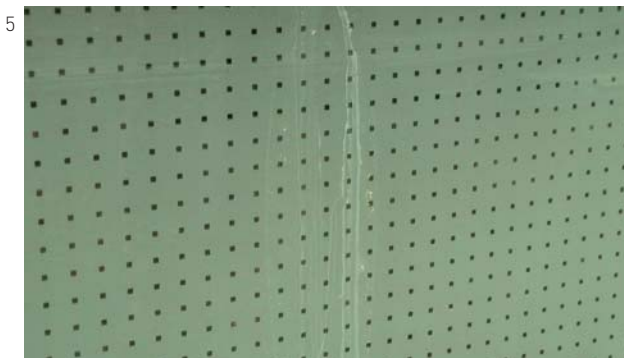
Daardoor kwam er alkalisch lekwater in de gevelconstructie met als gevolg de aantasting aan de binnenzijde van de panelen. Een onderbreking van het rubber beglazingsprofiel aan de binnenzijde veroorzaakte de geconcentreerde leksporen in het midden van de panelen. Omdat de panelen zijn voorzien van een zeefdruk was het onmogelijk met een traditioneel polijstmiddel de alkalische aantasting te verwijderen. Proeven met een middel, dat wordt gebruikt voor het verwijderen van verontreiniging op pyrolitische coatings, nagespoeld met gedemineraliseerd water, gaven goede resultaten.
