SCHADE BRANDWEREND GLAS OPTELSOM VAN FOUTEN

Auteur: Joris van der Vleuten

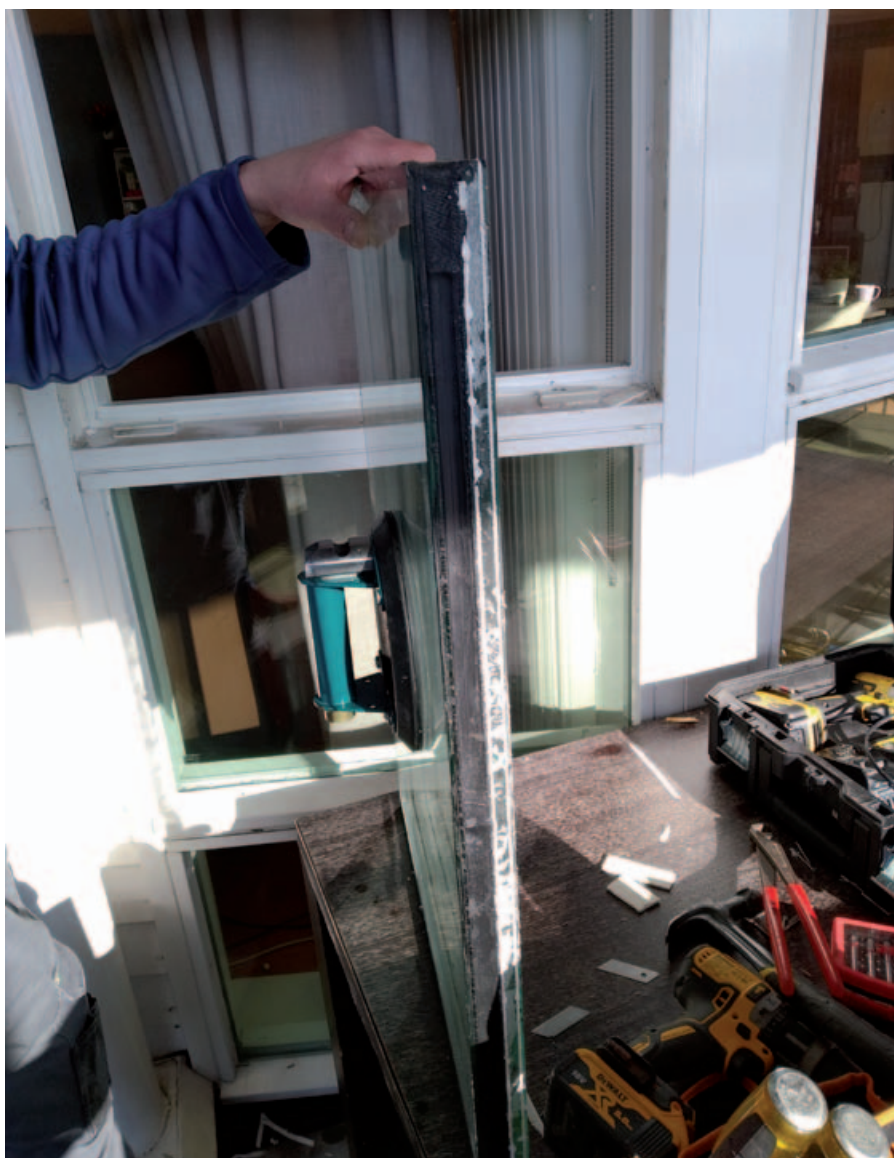
► Bij een ruit zonder tape zijn de zoutkristallen van de hygroscopische gel zichtbaar op de rand van het glas.

Aanleiding voor deze inleiding en visie is een schadegeval waarbij Peutz Geveltechniek is gevraagd om te beoordelen waarom er schade was ontstaan aan brandwerend glas, geplaatst in houten kozijnen. Het betrof brandwerend glas, ongehard met een silicaatgel. Bekend is dat een dergelijke gel te allen tijde beschermd moet zijn tegen vocht, aangezien de gel oplosbaar is in water, ook in een klein beetje water. Verder is de gel hygroscopisch: als de gel onbeschermd is en de luchtvochtigheid hoog genoeg zal de gel wit uitslaan en kristalliseren. Als deze eenvoudige regel om de gel te beschermen wordt overtreden is het

wachten op het reageren van de gel met water en het gedeeltelijk oplossen daarvan.

Voor dit project is geconcludeerd dat de brandveiligheid niet op korte termijn in het geding komt, maar dat voor de langere termijn de ruiten waar geen van beide tapes aanwezig zijn, vervangen dienen te worden. En uiteraard is besproken dat het detail met de aansluiting op de dakbedekking moet worden aangepast; de opstand zal verhoogd moeten worden, zodat regenwater niet meer direct onder de neuslat geblazen kan worden. Dit zal op korte termijn moeten gebeuren, temeer daar het brandwerende glas hier te grote bellen bevat waardoor de brandwerendheid niet meer gegarandeerd kan worden.

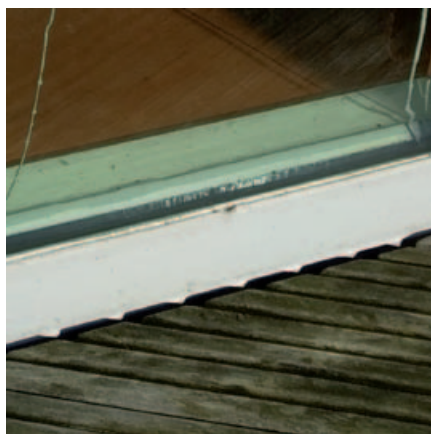
▲ Bij de brandwerende ruiten op de tweede verdieping is op één na wel tape aangebracht rond de brandwerende ruit.

Als de waterdichte tape hoog genoeg is aangebracht over de randafdichting is door de ruiten heen te zien of er tape is aangebracht rondom de brandwerende ruit. Bij deze ruiten was dat het geval. Opeenvolgend van beneden naar boven is de aluminium tape zichtbaar, zilverkleurig, vervolgens de witte keramische band en dan de lichtgrijze overschilderbare kit. Echter, als beide tapes zouden zijn aangebracht volgens de richtlijnen, zouden ze niet zichtbaar zijn zonder de glaslatten te verwijderen. Om deze reden en om de glasranden goed te kunnen controleren zijn de glaslatten toch overal verwijderd, dus zowel bij ruiten waar de zilverkleurige tape zichtbaar was als bij ruiten waarbij deze niet te zien was. Hieruit bleek dat ons vermoeden klopte en dat bij de meeste ruiten geen tape aanwezig was en bij elf ruiten alleen de waterdichte zilverkleurige aluminium tape.

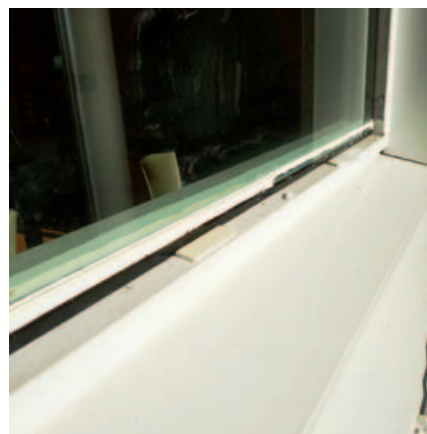
▲ De strak geplaatste ruit; de brandwerende blokjes zijn gebruikt als afstandhouder voor de neuslat.

namelijk dat de ruit zonder glasblokjes was geplaatst en de neuslat op brandwerende blokjes was aangebracht. De ruit was blijkbaar niet goed ingemeten, of te groot geleverd, en zat strak in de sponning. De ruit voldeed dus niet aan de richtlijnen van de fabrikant, maar ook niet aan de Nederlandse Praktijkrichtlijn NPR 3577. In dit geval was één van de glasplaten van de gelaagde buitenruit gebroken, vermoedelijk door mechanische spanningen in het glas.

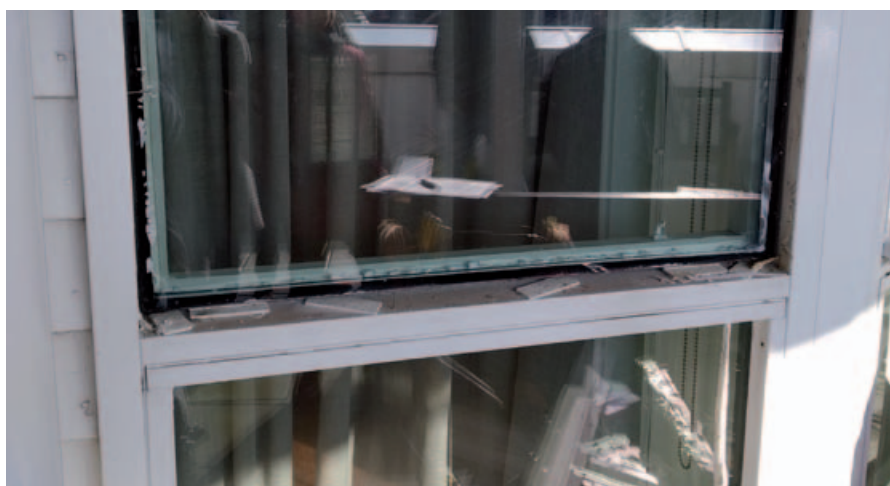
▲ Het brandwerende glas bevat hier te grote bellen waardoor de brandwerendheid niet meer gegarandeerd kan worden.

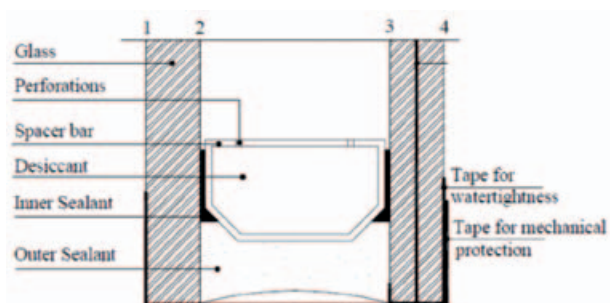
▲ Uitvoering met tape rondom isolerend, ongehard brandwerend glas met silicaatgel.

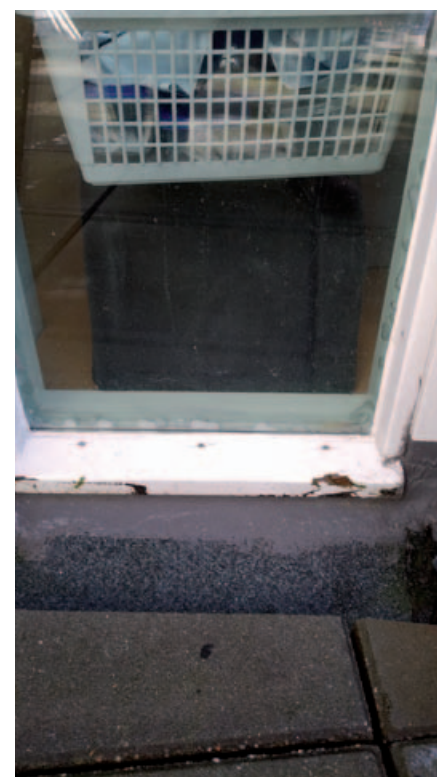
Bij weer andere ruiten bleek er bij hevige regenval lekkage via de kozijnen voor te komen; de tegels van het dakterras liggen hier op gelijke hoogte met de neuslat. De dakdekker vermoedde al dat de geventileerde neuslat in combinatie met de lage dakopstand voor lekkage zou kunnen zorgen en had besloten om een Triflex coating tot tegen de neuslatten aan te brengen. Het gevolg hiervan is dat de glassponning niet meer geventileerd was uitgevoerd en (condens)vocht niet meer kan verdampen. Een dergelijke situatie is voor geen enkele glassoort, noch kozijn acceptabel en zal op relatief korte termijn tot schade leiden. In dit geval zorgde 'deze improvisatie' niet alleen voor schade aan het brandwerend glas maar ook voor houtrot in de neuslatten.

▲ Het Triflex is ook onder bij de neuslat aangebracht. De tegels liggen op hetzelfde niveau als de neuslat. De neuslat is beschadigd. Naast wolkvorming zijn ook bellen aan de rand van het glas aanwezig. Door het glas is te zien dat er geen tape om het brandwerend glas is aangebracht.
