GLAS HELDER HOUDEN IN PRAKTIJK NIET EENVOUDIG

Een glazenwasser kreeg opdracht om het glas in de gevel van een groot kantoorgebouw te ontdoen van vuil en afzettingen. Op het glas zaten witte afzettingen die moesten worden verwijderd. Na afloop van de reinigingswerkzaamheden bleek dat de afzettingen gedeeltelijk waren verwijderd, maar helaas bleek ook dat er nieuwe schade was ontstaan.

In opdracht van de eigenaar van het kantoorgebouw heeft Peutz Geveltechniek een onderzoek ingesteld om de

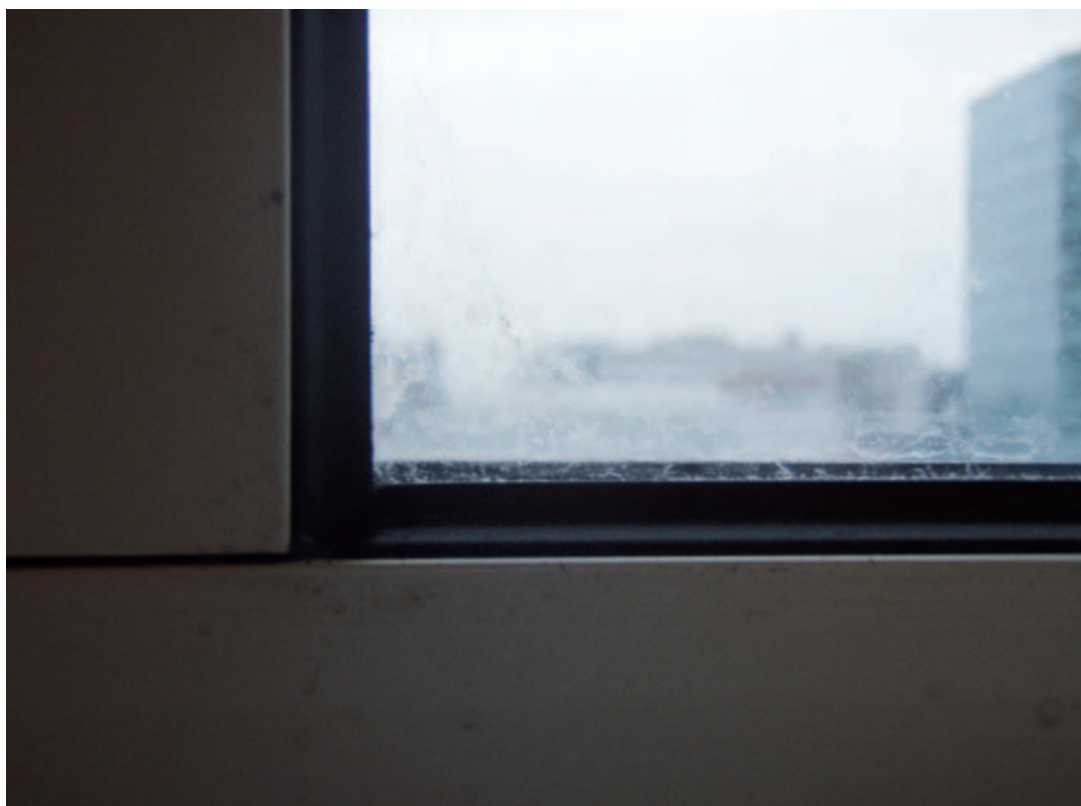
▲ Waterstoffluoride wordt in de glasindustrie gebruikt voor het doelbewust etsen van het glasoppervlak.

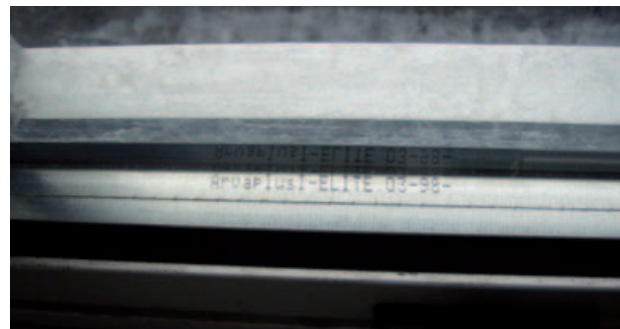
▲ Het glas zit er al even in.

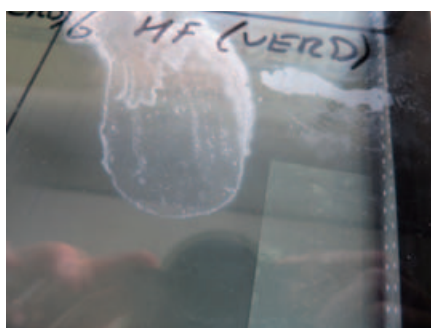
▲ Het effect van waterstoffluoride op glas (verdund) na één week, voor en na het reinigen.

Uit de laboratoriumproeven bleek dat de drie in de handel zijnde producten geen schade veroorzaakten, maar het product dat zoutzuur en waterstoffluoride bevat het glasoppervlak wel aantastte. De zoutzuuroplossing lost wel alkalische aantasting op, maar tast het glas niet aan, echter de waterstoffluoride oplossing etst het glasoppervlak.
