Inpandige techniekruimten geluidstechnisch bekeken (deel 2)

Aanpak geluidsproblemen koelmachines

ing. J.H.N. Buijs

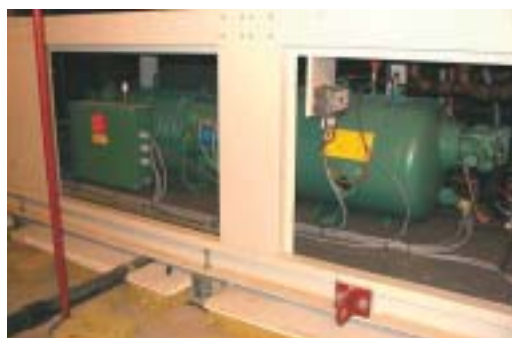
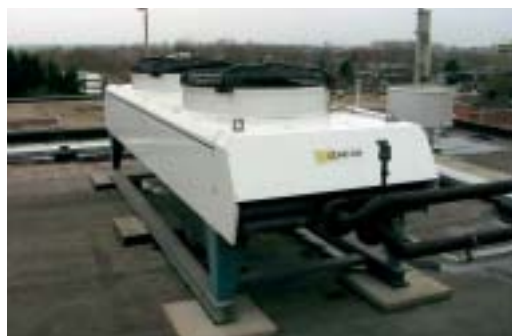
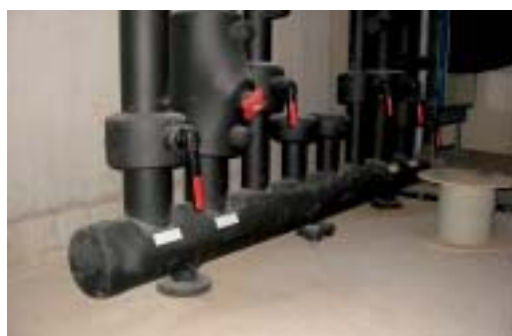
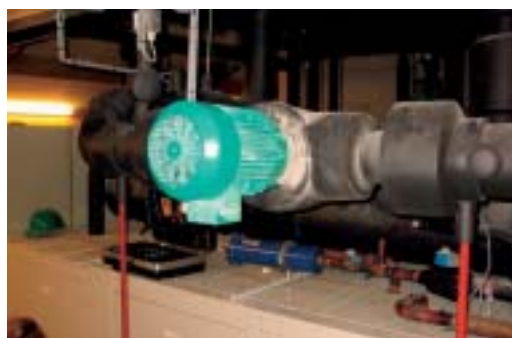
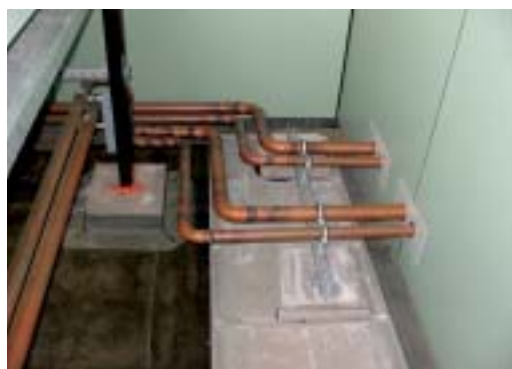
1. Diverse componenten van de koelinstallatie (van boven naar onder): de schroefcompressorkoelmachine, de drycooler, de verdeler/verzamelaar (watervoerend), de koelpomp (inbouw) en het koelmiddelleidingwerk.

Het transport van koel- respectievelijk gekoeld water heeft plaats via transportpompen, ingebouwd in het leidingwerk (in-line) of via een fundatiepomp die separaat op de vloer van de opstellingsruimte staat opgesteld. Voor de verdeling over de diverse groepen wordt gebruik gemaakt van verdeler/verzamelaars die met ondersteuningspoten op de vloer worden afgesteund. In afbeelding 1 is een aantal van de genoemde componenten weergegeven.

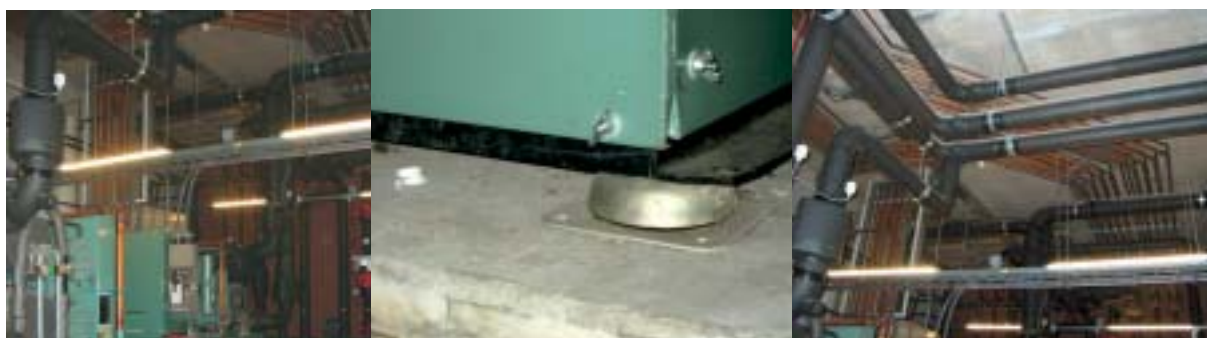
Nabij de koelmachines zijn flexibele verbindingstukken in de koelmiddel-leidingen opgenomen (anaconda's). Zowel de watervoerende leidingen als koelmiddel-leidingen zijn, weliswaar gegroeped, star aan de bovenliggende betonnen dakvloer bevestigd. De koelmachines staan via schotelvormige trillingdempers op de vloer van de opstellingsruimte opgesteld. De vloerconstructie is een massieve betonvloer met een dikte van ten minste 250 mm en in het onderliggende kantoorgebied is een verlaagd plafondsysteem opgebouwd uit mineraalvezeltegels voorzien. In afbeelding 2 is de situatie weergegeven.

Op grond van de gemeten trillingniveaus in de opstellingsvloer is berekend dat het contactgeluidsniveau voornamelijk wordt bepaald door directe trillingoverdracht via de opstelling van de koelmachine.

De over een aantal trillingdempers gemeten trillingreducties blijven in de geluidshinderbepalende frequentiebanden met middenfrequenties van 63 en 125 Hz circa 10 dB achter bij de gemeten trillingreducties over de overige trillingdempers. De in het frequentiespectrum van het gemeten installatiegeluidsniveau voorkomende lokale verhoging bij circa 300 Hz

2. De koelmachine, schotelvormige trillingdemper, het watervoerend leidingwerk (zwart) en koelmiddelleidingen (koper) uit praktijkvoorbeeld 1.

wordt veroorzaakt door de diverse inbouwpompen als gevolg van trillingoverdracht via de ondersteuning van de verdeler/verzamelaars.

Geadviseerd is in dit project om de bestaande schotelvormige trillingsdempers te vervangen door een kleiner aantal meer effectieve trillingsdempers, die onder normale belasting een statische inverting bewerkstelligen van circa 15 mm. Zowel op theoretische als praktische gronden is hiermee een verbetering van 10 dB(A) te realiseren. Voorts is geadviseerd de verdeler/verzamelaars die geconcentreerd zijn boven de kantoorruimte trillingsgeïsoleerd op te stellen door tussenvoeging van goede rubberen trillingsisolatoren (geen anti-trillingsmatjes). In overweging is gegeven de gegeven adviezen eerst uit te voeren bij de gemeten koelmachine en pas bij gebleken voldoende akoestisch effect door te voeren bij de overige twee koelmachines.

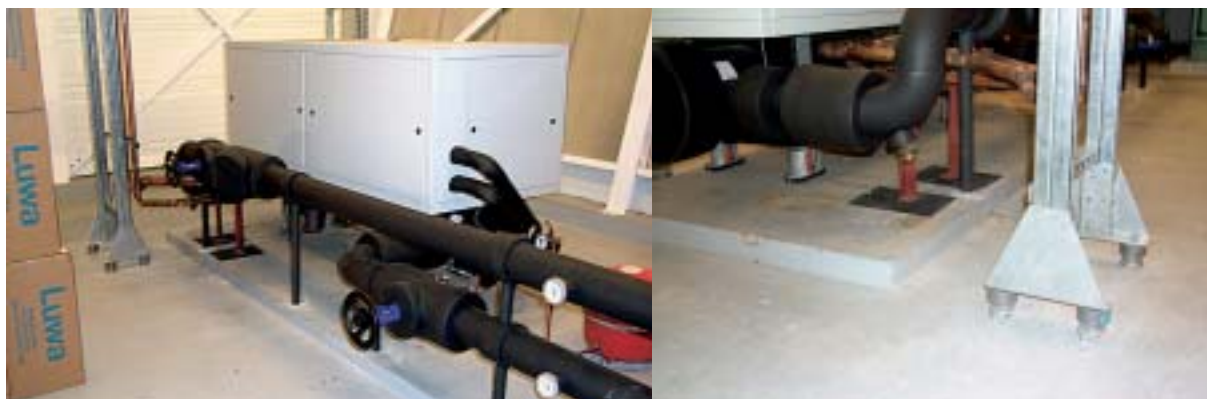
koelmiddelleidingen zijn ondersteund naar de vloerconstructie van de opstellingsruimte met tussenvoeging van rubbermatjes. Ook de watervoerende leidingen zijn nabij de koelmachine plaatselijk afgesteund naar de vloerconstructie, echter zonder trillingsdempend materiaal (afbeelding 3).

3. De koelmachine in een omkasting en de ondersteuning van koelmiddelleidingwerk en koelmachine van praktijkvoorbeeld 2.

De trillingreducties over de stalen veertrillingisolatoren bleken voor een aantal exemplaren bij de genoemde tertsbandsfrequentie van 50 Hz slechts 17 dB te bedragen, wat ronduit teleurstellend mag worden genoemd. Bij toepassing van dergelijke veertrillingisolatoren kunnen in principe trillingreducties van 30 dB bij 50 Hz worden bereikt. Van een aantal veertrillingisolatoren bleken de veerringen geheel op elkaar te liggen, wat inhoudt dat deze trillingdempers worden overbelast. Door de sterk toegenomen stijfheid van deze trillingdempers neemt de trillingreductie af tot de gemeten waarde.

Geadviseerd is in deze situatie de trillingdempers te vervangen door meer effectieve trillingdempers. Voorts is geadviseerd om de met anti-trillingmatjes gerealiseerde ondersteuning van koelmiddel- en watervoerend leidingwerk nabij de koelmachine te vervangen door ondersteuning met goede trillingdempers. Aangegeven is daarbij echter dat als het effect van de genoemde voorzieningen in de praktijk minder dan 15 dB bedraagt (bij 50 Hz), nog steeds geluidshinderklachten zouden kunnen blijven bestaan. Voor een volledige eliminatie van de geluidsproblematiek

zou in plaats van een vervanging van de trillingdempers door meer effectieve typen de koelmachine moeten worden opgesteld door toepassing van een dubbel massa-veersysteem. Hierbij wordt de koelmachine (massa 1) met trillingdempers opgesteld op een betonplaat (massa 2) van voldoende afmetingen en gewicht (circa 1,5 x gewicht koelmachine). Dit geheel wordt met extra trillingdempers afgesteund op de opstellingsvloer.

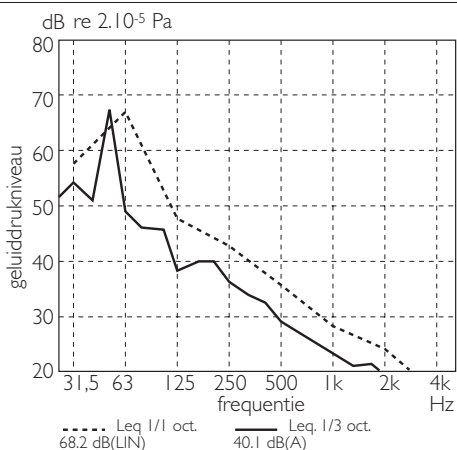
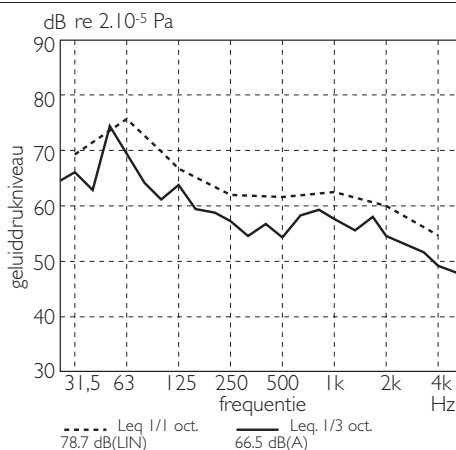
Bij deellastbedrijf van 33 procent is in de onderliggende vergaderruimte een installatiegeluidsniveau gemeten van circa 40 dB(A) en op 1 m afstand van de koelmachine slechts circa 66 dB(A). In afbeelding 4 zijn de bijbehorende frequentiespectra weergegeven. De dB(A)-waarde in het kantoor wordt volledig bepaald in de frequentieband met middenfrequentie van 50 Hz (tertsband), zie scherpe piek in het spectrum afbeelding 4. Op basis van de luchtgeluidsproductie, gemeten met behulp van een kunstmatige luchtgeluidsbron, tussen koelmachineruimte en onderliggende vergaderruimte is berekend dat in de vergaderruimte een luchtgeluidsbijdrage van circa 20 dB(A) mag worden verwacht. Het gemeten installatiegeluidsniveau van circa 40 dB(A) wordt ook hier derhalve volledig bepaald door contactgeluid.

4. Meetresultaten van de luchtgeluidsmeting van Praktijkvoorbeeld 2; in het kantoor (links) en op 1 meter van de koelmachine in de opstellingsruimte.

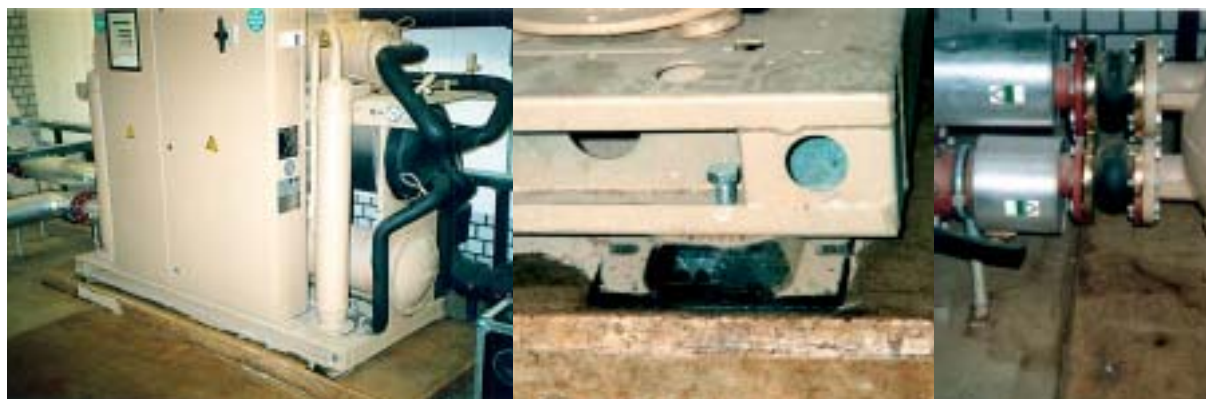
Op de zesde verdieping van een kantoorgebouw staat een koelinstallatie die is uitgevoerd met een inpandig opgestelde warmtepomp (afbeelding 5). De vloer van de opstellings-

5. De schroefcompressorkoelmachine, detail van trillingdemper koelmachine en de watervoerende leidingen met compensatoren en ondersteuning uit praktijkvoorbeeld 3.

Geadviseerd is ook in deze situatie de trillingdempers te vervangen door trillingdempers die onder normale belasting een statische inverting van circa 15 mm bewerkstelligen. De verwachting is uitgesproken dat hiermee een verbetering met circa 20 dB bij 500 Hz kan worden bereikt, wat in dat geval leidt tot een voldoende laag en niet hinderlijk geluidsniveau. In combinatie hiermee is geadviseerd om de starre ondersteuning van de watervoerende leidingen tussen de warmtepomp en koeltransportpomp te wijzigen in trillinggeïsoleerde ondersteuning door toevoeging van betonblokjes met daaronder rubber trillingdempers. U gelooft het of niet maar de geluidsproblemen zijn hiermee verholpen.

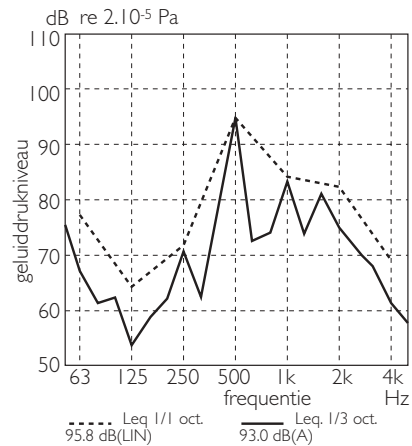
6. Resultaat geluidsmeting en praktijkvoorbeeld 3, in het kantoor links en op 1 meter van de warmtepomp in de opstellingsruimte.

Door de werking van de warmtepomp is in de kantooruimte op de vijfde verdieping een installatiegeluidsniveau gemeten van circa 43 dB(A). Op 1 meter afstand van de warmtepomp is daarbij een geluidsniveau gemeten van circa 93 dB(A). De beide frequentiespectra zijn weergegeven in afbeelding 6. Uit de spectra blijkt dat sprake is van een relatief scherpe piek in de frequentieband met middenfrequentie van 500 Hz, bepaald door de schroefcompressoren. Op grond van de gemeten luchtgeluidsreductie tussen opstellingsruimte en onderliggende kantooruimte en het gemeten geluidsniveau op 1 meter afstand van de warmtepomp is berekend dat in de kantooruimte een luchtgeluidsbijdrage van circa 32 dB(A) mag worden verwacht, derhalve wordt het gemeten installatiegeluidsniveau van circa 43 dB(A) wederom volledig bepaald door contactgeluid. De gemiddelde trillingreductie over de standaard meegeleverde rubber trillingdempers bleek bij 500 Hz circa 30 dB te bedragen, wat in overeenstemming is met de geconstateerde relatief beperkte inverting van circa 2 mm van deze trillingdempers. De selectie van de trillingdempers is zonder al te veel kennis van zaken gedaan.

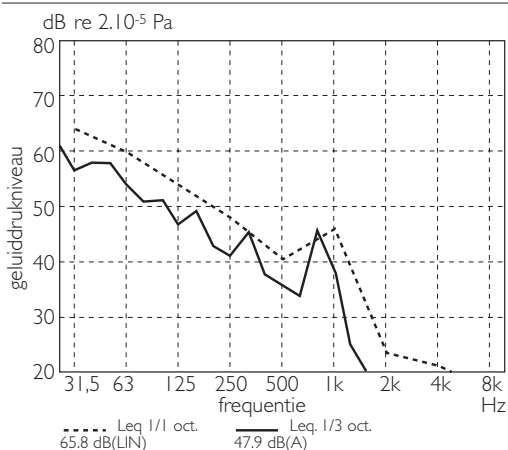
Door de leidingen wordt binnen het verlaagd plafond een geluidsniveau van circa 48 dB(A) in de 1 kHz-oktaafband af-

8. Geluidsdrumniveau boven verlaagd plafond.

gestraald (afbeelding 8). Het lichte minerale wolplafond beperkt dit geluidsniveau voorts tot de gemeten waarde van circa 37 dB(A).
